# 长虹 2112FA 彩电场扫描电路原理与故障维修

**摘要:** 本文主要从长虹2112FA场扫描电路的组成及原理分析、场扫描电路常见故障的维修方法、场扫描电路的故障维修流程、场扫描电路常见故障维修实例四点介绍长虹2112FA彩电场扫描电路原理分析及常见故障的检修。

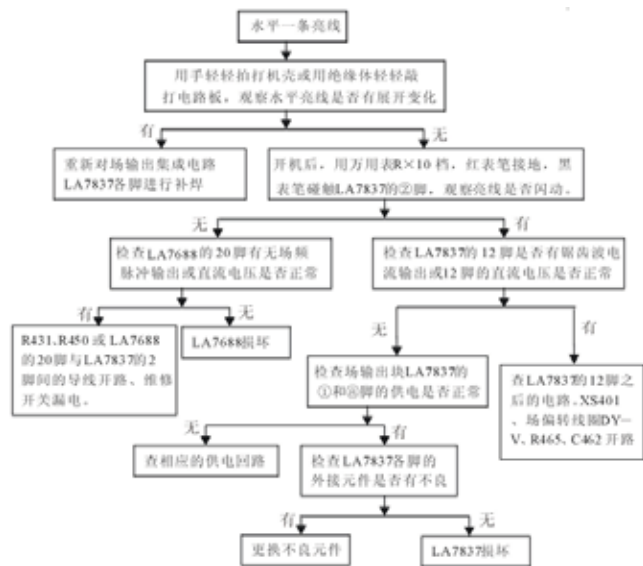
图2 水平一亮线维修流程

场扫描电路故障现象有开机水平一条亮线、场幅度不足、场回扫线、场线性不良、场抖动等，这里主要以水平一条亮线常见故障思路进行介绍。这些是场扫描电路出了问题。场扫描是电子从上到下的扫描过程，包括场振荡、场推动和场输出，和这些部分的供电电路，还有扫描线圈。如果场电路元件有虚焊的话，就会造成的水平一条亮线故障，黑屏是电视机保护电路动作了，这可以避免在出现水平一条亮线故障时，亮线灼伤显像管。关机后能恢复正常，说明仅仅是虚焊，找到虚焊点焊好就行了。当然也不排除场电路中元件存在热稳定性差的原因，这是比较常

见故障，修起来不是太困难。水平一条亮线故障的维修流程（如图2）。
